Nieten gehören gezogen

Die Fahrzeugentwickler bewältigen den Spagat zwischen Insassensicherheit und Leichtbau mit Multimaterialmix-Karosserien. Während der Würzburger Karosserie- und Schadentage zeigte die Carbon GmbH, was sie für den schwierigen Austausch von stanzgenieteten Strukturbauteilen entwickelt hat. Ein Verfahren, das bereits diverse Automobilhersteller vorschreiben.

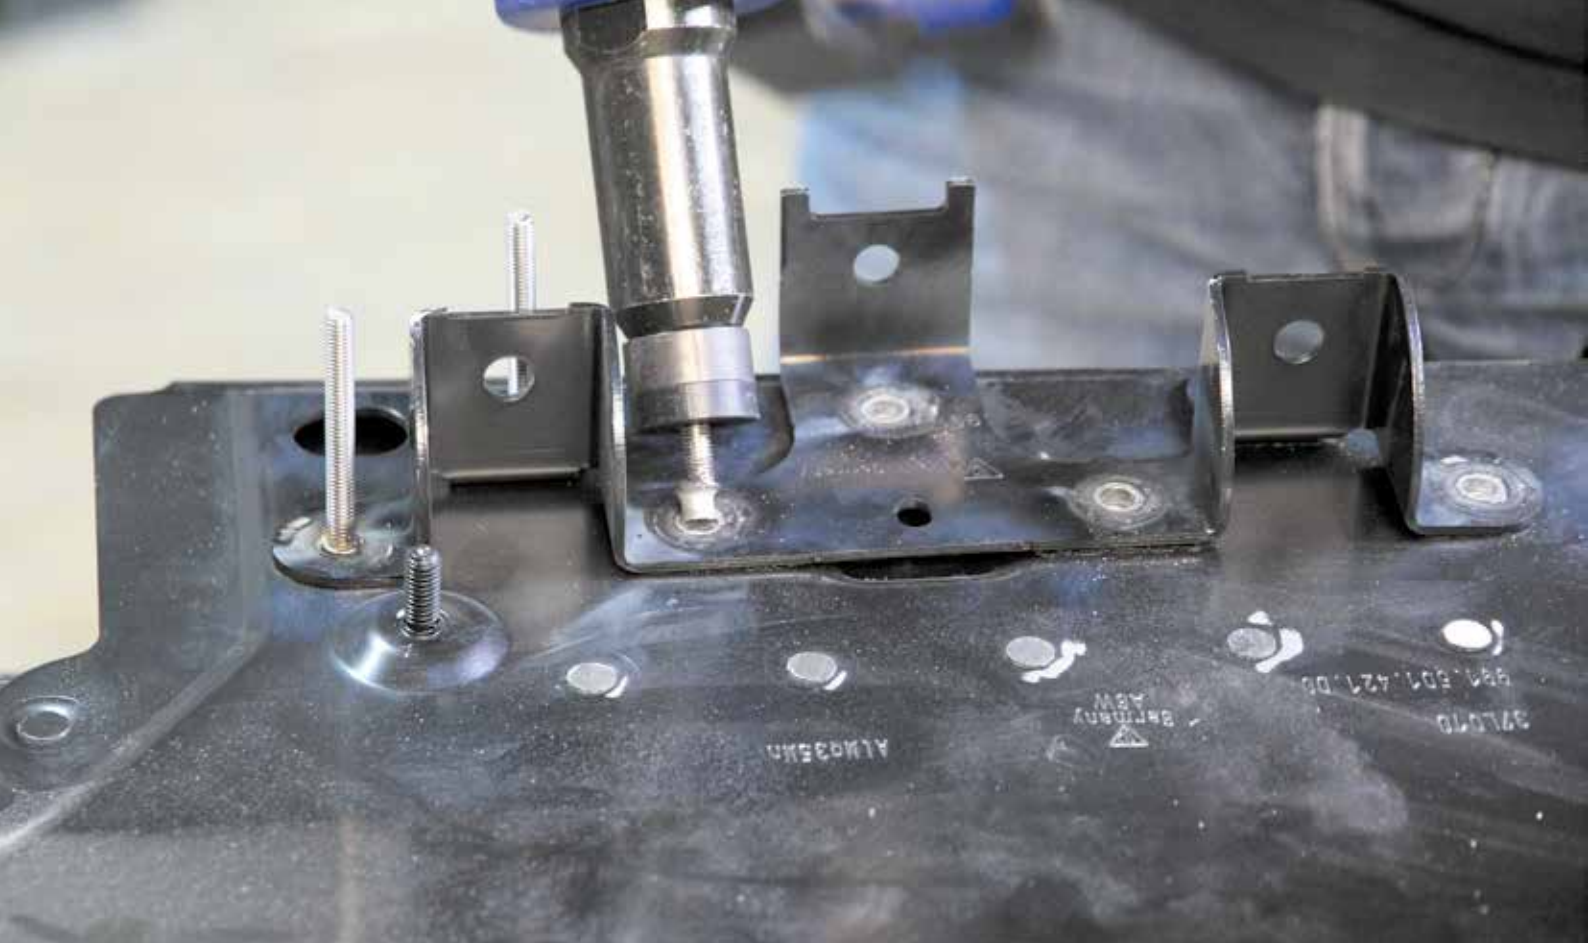
Auch an schlecht zugänglichen Stellen gelingt das Aufschweißen der Zugbolzen und das Herausziehen mit dem schlanken Zugwerkzeug problemlos.

Das ungelöste Problem hat man bei Carbon erkannt und mit dem patentierten „AluRepair plus CMA-200“-System eine Lösung für das effiziente Ziehen von Stanznieten präsentiert. Zuerst schleift der Anwender die korrosionshemmende Oberflächenbeschichtung der Niete vorsichtig ab. Im zweiten Schritt wird ein spezieller Zugbolzen auf den Nietenkopf aufgeschweißt. Danach lässt sich die Niete mit einem Gerät bequem und schnell ausziehen. Zurück bleibt ein weitgehend unverformtes Grundblech ohne störendes Loch.

Je nach Zugänglichkeit an der Karosserie sowie Material und Durchmesser der Nieten stehen verschiedene Zugbolzen zur Verfügung. Allen gemeinsam ist ein besonderes Profil, ohne das die notwendigen sehr hohen Auszugskräfte nicht übertragen werden könnten.

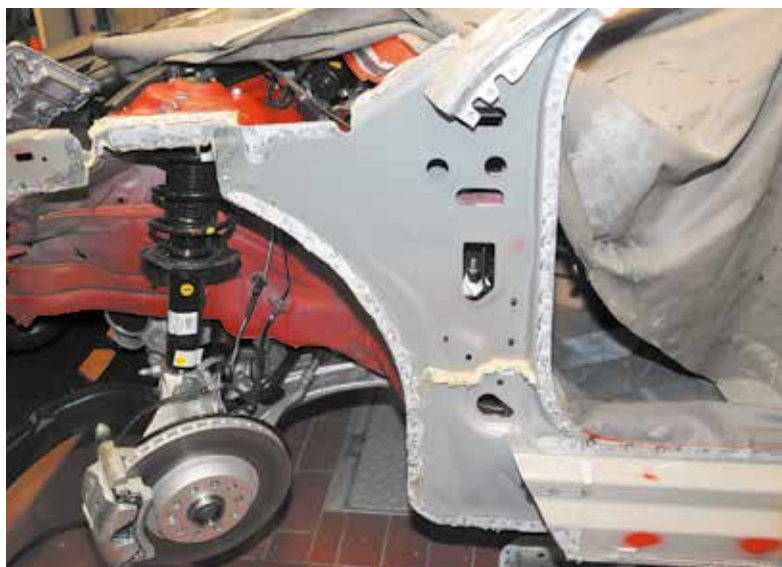
Für den Austausch des Gussknotens an der A-Säule des Fahrzeugs müssen über 70 Stanznietverbindungen gelöst werden, viele davon an doppelwandigen Bereichen. Die Zeitersparnis durch das Ziehen der Nieten ist immens.

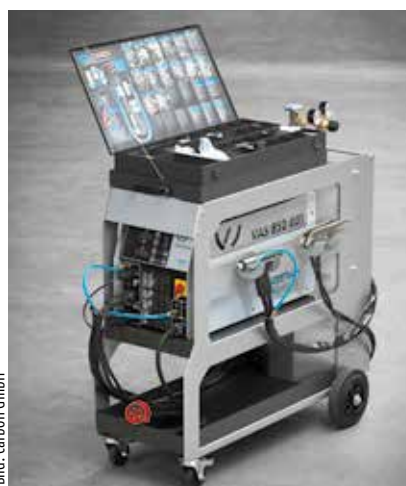
Das AluRepair plus System CMA-210 ist im Volkswagen-Konzern als VAS 852001 erhältlich.

Das AluRepair-plus-Gerät verfügt mit 1.000 A über genügend Leistungsreserven, um neben den Zugbolzen für Stanznieten und Aluminium-Bits für Ausbeularbeiten auch Geräteträger-, Masse- und Gewindebolzen bis zu einem Durchmesser von 10 mm aufzuschweißen. Das ist durchaus erwähnenswert, liefert doch mancher Hersteller Außenhaut- und Struktur-Ersatzteile ohne die beim fertigen Auto vorhandenen Masse- und Aggregatbolzen aus, gestattet jedoch wegen möglicher Gefügeveränderungen kein Anschweißen im MIG-Verfahren mit Rundumnaht.

Anders das AluRepair-System von Carbon: Es arbeitet nach dem Hubzündungsverfahren und unter der Schutzgasatmosphäre eines Spezialgases. Das Ergebnis sind belastbare Schweißverbindungen, zuverlässig kontaktierte Massebolzen und eine sehr hohe Prozesssicherheit.

Begünstigt wird diese durch den einfachen Umbau der Schweißpistole für die verschiedenen Einsatzgebiete sowie eine klare Benutzerführung beim Einstellen der relevanten Schweißparameter.
