KAROSSERIEINSTANDSETZUNG

Keine Angst vor Alu

Die Autohersteller setzen im Karosseriebereich verstärkt auf den leichten und korrosionsbeständigen Werkstoff – doch die Reparatur verbeulter Alubleche unterscheidet sich stark von der bei Stahl gewohnten Arbeitsweise.

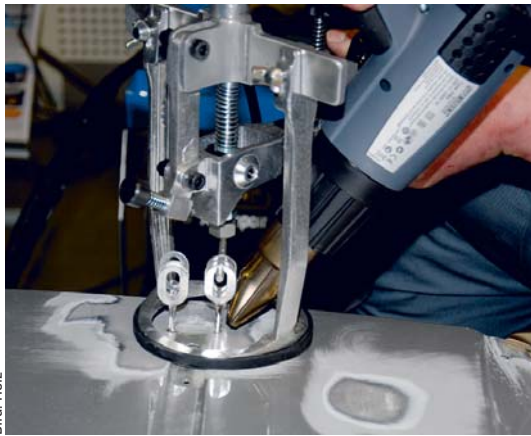
Bild: Holz

Die einstellbare Heißluftpistole erleichtert es, die optimale Temperatur einzuhalten.

Dann erst beginnt die Feinarbeit mit den Miracle-Zugbits und das abschließende Richten der Oberflächen. Hier „hämmer“ Rathmann den Teilnehmern die ideale Bearbeitungstemperatur förmlich ein: Sie liegt bei Alublech zwischen 140 und 150 Grad Celsius. Dazu zeigte er verschiedene Anwärmmethoden und Verfahren zur Temperaturkontrolle, denn Aluminium zeigt optisch nicht, wie warm es ist. Schnelles Arbeiten ist gefragt – bei allzu langem Wärmeeintrag in der Nähe von Fügestellen wird oft der isolierende Klebstoff zwischen den Blechen beschädigt.

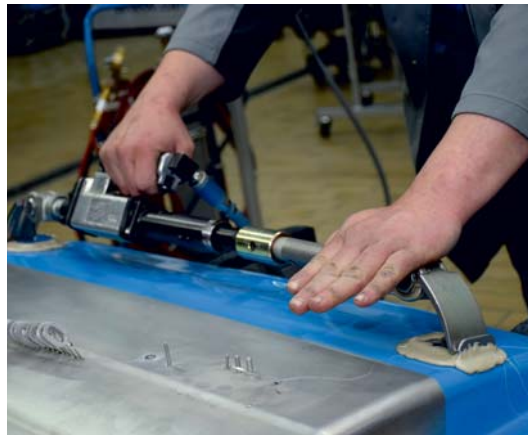
Bild: Holz

Mit der Airo-Power-Druckluftpresse bringt der Profi verformte Blechteile wieder auf die ursprüngliche Länge.
