Rot in Not

REPARATUR – Das Miracle System von Carbon meistert nicht nur gewöhnliche Fahrzeuge, sondern auch heikle Fälle wie einen Ferrari 458 Challenge.

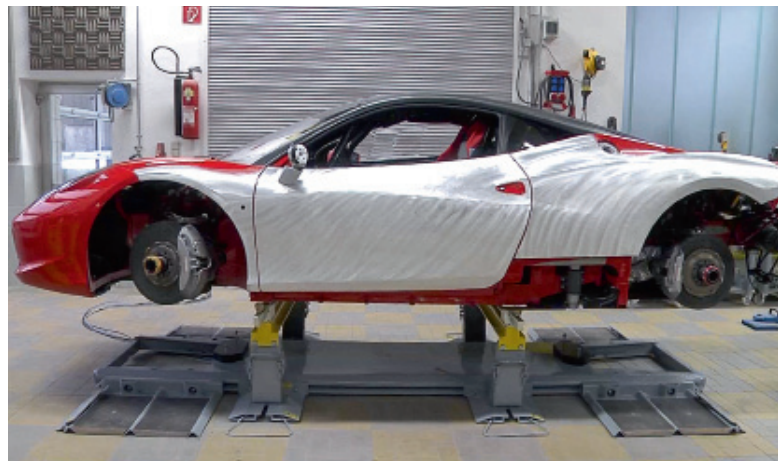
Das Reparaturergebnis zeigt, dass selbst als irreparabel eingestufte Schäden mit dem Miracle AluRepair-System und dem entsprechenden Know-how handwerklich perfekt und wirtschaftlich instandgesetzt werden können.

Die Deformation auf den flächigen Schadensbereichen konnte mit den stark haftenden Miracle-Klebepads in relativ kurzer Zeit um etwa 90 Prozent reduziert werden. Im Anschluss daran wurden Aluminium-Bits aufgeschweißt, um mit den Miracle-Zugwerkzeugen die restlichen Verformungen zu eliminieren. Im Bereich der Formkante auf der Türe zeigte sich der massive Vorteil der einzigartigen Bit-Technologie gegenüber den üblichen Bolzenschweißgeräten deutlich. Nur mit den Miracle-Bits ist es nämlich möglich, auch Kanten wieder einwandfrei zu stellen.
