Carbon/Henkel

Aluinstandsetzung live

Reparatur eines Seitenschadens an einem Ferrari – mit Klebetechnik und Schwemmmzinersatz

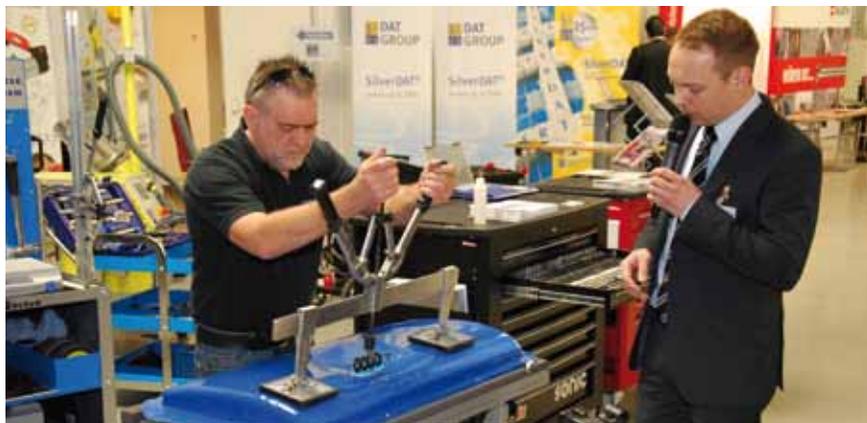
Mit Klebepads kann der Mechaniker den Schaden im Alublech grob vorrichten.

Das Klebepad wird bei dieser Reparaturmethode großzügig mit Kleber versehen und auf das Blech aufgebracht. Der Lack muss dafür nicht entfernt werden.

Allerdings muss der Monteur die Oberfläche vorher gründlich reinigen. „Das ist bei der Klebetechnik das A und O“, sagte Paschke. Bereits nach zwei bis drei Minuten Abluftzeit ist das Pad zum Ziehen bereit. Gezogen wird mittels einer Zugbrücke, die direkt auf das zu reparierende Fahrzeug gesetzt wird. Die Kraft wird über eine Zugstange mit Anker auf das Pad übertragen. „Auf ein Pad lassen sich bis zu 600 Kilogramm Zugkraft übertragen – in der Realität brauchen wir aber nur

etwa 350 Kilogramm“, erklärte Paschke. Die Klebemethode sei schonend für das Grundmaterial. Beim Ferrari sei in mehreren Bereichen mit Klebepads gearbeitet worden. So habe man die grobe Verformung aus dem Alublech des Rennwagens herausgeholt. „Dabei musste das Material überstreckt werden, und wir haben zusätzlich kontrolliert Wärme in die Reparaturstelle eingebracht“, erläuterte Paschke.

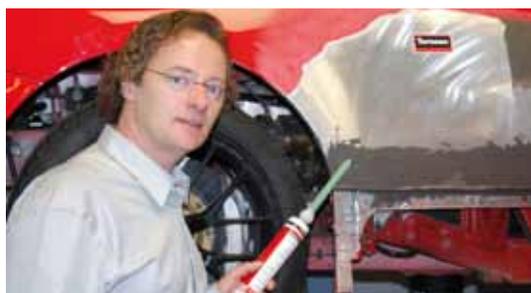
Udo Geisler stellte den Schwemmmzinersatz von Henkel vor. Das Produkt wird unter der Marke Teroson verkauft.

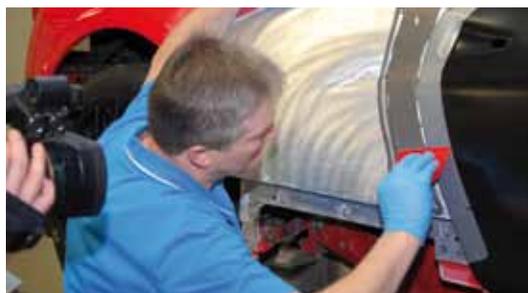
Richard Wolfrum von Carbon trug den Schwemmmzinersatz von Henkel auf den Ferrari auf. Er beschleunigte die Trocknung des Materials mittels eines IR-Trockners.

Nach dem Richten zeigten Matthias Biegel von Henkel und Richard Wolfrum von Carbon den Auftrag des Schwemmmzinersatzes am Ferrari. Dabei handelt es sich um ein Zweikomponentenepoxidharz, das Henkel unter der Marke Teroson in einer Koaxialkartusche liefert. Nach dem Auftrag lässt sich Terokal verspachteln. Nach rund 24 Stunden ist es durchgehärtet und kann weiterverarbeitet werden. Bei den Karosserietagen verkürzten die Techniker die Trocknungszeit mittels eines IR-Trockners auf eine Stunde. Die Formen des Ferraris ließen sich mithilfe des Schwemmmzinersatzes nachmodellieren.
