# Nieten ziehen ist besser als bohren

## Carbon GmbH präsentiert innovatives AluRepair plus für stanzgenietete Bauteile

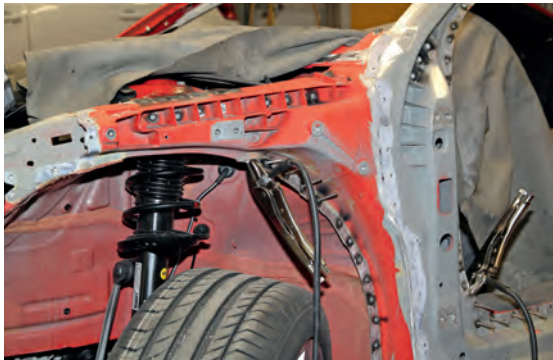
**Der zu ersetzende Aluminium-Gussknoten reicht vom unteren Ansatz des Schwellers nach vorne zum Federbeindom und bis zum oberen Dachansatz.**

Eindrucksvolle Paradebeispiele für den Einsatz der Mischbauweise sind der Porsche 911 sowie der neue Audi TT. So reicht zum Beispiel beim neuen Audi TT die Außenseite der A-Säule aus Alu-Druckguss vom unteren Ansatz des Schwellers nach vorne zum Federbein-dom und bis zum oberen Dachansatz. Dieser Gussknoten ist mit über 70 Nieten mit der Karosserie des Vorderwagens und dem Radhaus verbunden. Diese müssen bei einem Austausch mit hohem Zeitaufwand ausgelöst werden. Das Problem dabei: Kommt der Instandsetzer bei einfachen und gut zugänglichen Bauteilen mit diversen Armen und C-Zangen noch halbwegs zurecht, bleibt bei doppelwandigen Elementen nur das Ausbohren der Nieten. Kein angenehmer Job, denn beim Ausbohren rutscht man häufig an den harten Nieten ab, der Werkzeugverschleiß ist immens und auch der Kraftaufwand entsprechend hoch. Zudem entstehen rückseitig Löcher und eine nicht zu vernachlässigende Späne-Problematik. Die

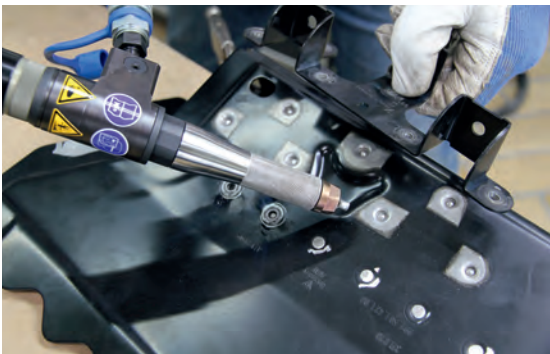
**Der Geräteträger wurde sauber getrennt.**

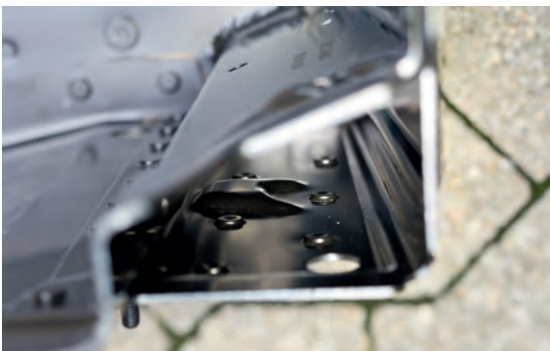
**Die Innenseite der gelösten Nietverbindung blieb dabei absolut unbeschädigt.**

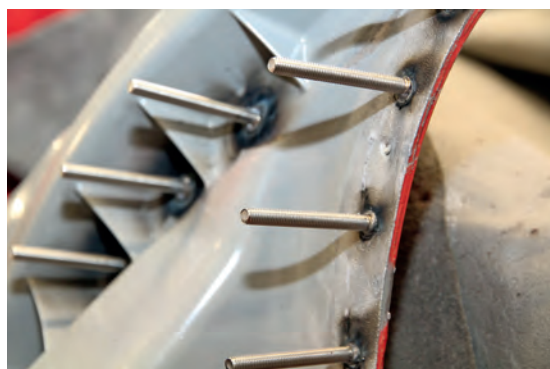
**Aufgeschweißte Edelstahlbolzen zum Ausziehen der Nieten.**

Zum Ausziehen der Niete wird zuerst die Lackschicht auf dem Nietkopf abgeschliffen. Der Durchmesser, der Werkstoff sowie die Länge des Zugbolzens sind dabei abhängig vom Material der Niete sowie der Zugänglichkeit an der

Karosserie. Danach richten sich die einzustellenden Schweißparameter und die Auswahl des zu verwendenden Bolzenhalters. Jetzt wird der Zugbolzen in die Aufnahme der Schweißpistole eingeführt und mittels Hubzündung senkrecht auf die Niete geschweißt. Nach Erkalten des Bolzens zieht der Instandsetzer die Niete nun mittels eines ausreichend kräftigen Zuggesterätes mit einem speziell entwickelten Kopf aus dem Bauteil heraus. Der gesamte Prozess gelingt absolut sauber und vor allem schnell. Nahm der Ausbau des Druckgussknotens an der A-Säule des neuen TTs früher beinahe einen ganzen Arbeitstag in Anspruch, sind die siebzig Niete mit dem AluRepair plus-System in etwa drei Stunden entfernt. Im

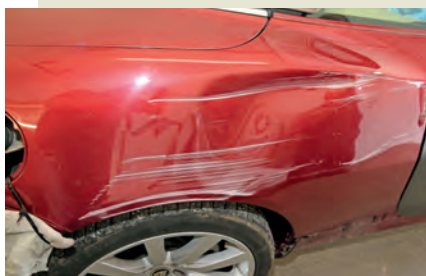
Für die meisten Karosseriebauer ein irreparabler Schaden. Die komplett doppelwandige Seitenwand wurde mit der Miracle-Klebertechnik vorgerichtet. Danach kam das patentierte Miracle AluRepair-System mit der prozesssicheren Aluminium-Bit-Technologie an der vorderen Kante zum Einsatz. Das Ergebnis: eine absolut fachgerechte und profitable Instandsetzung

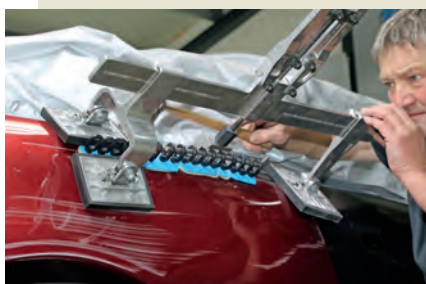
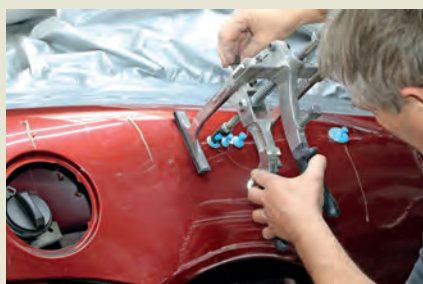
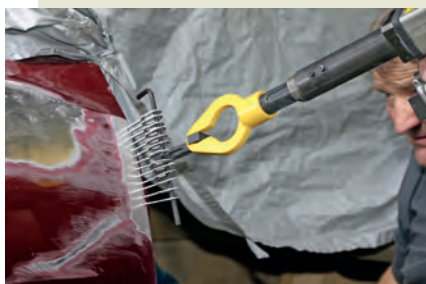
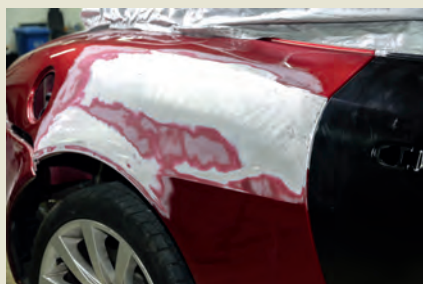
Der Joker bei doppelwandigen Aluminium-Außenhautstrukturen: Miracle AluRepair. Hier wurde eine Seitenwand an einem Jaguar Cabrio instandgesetzt.
