Rot in Not

REPARATUR – Das Miracle System von Carbon meistert nicht nur gewöhnliche Fahrzeuge, sondern auch heikle Fälle wie einen Ferrari 458 Challenge.

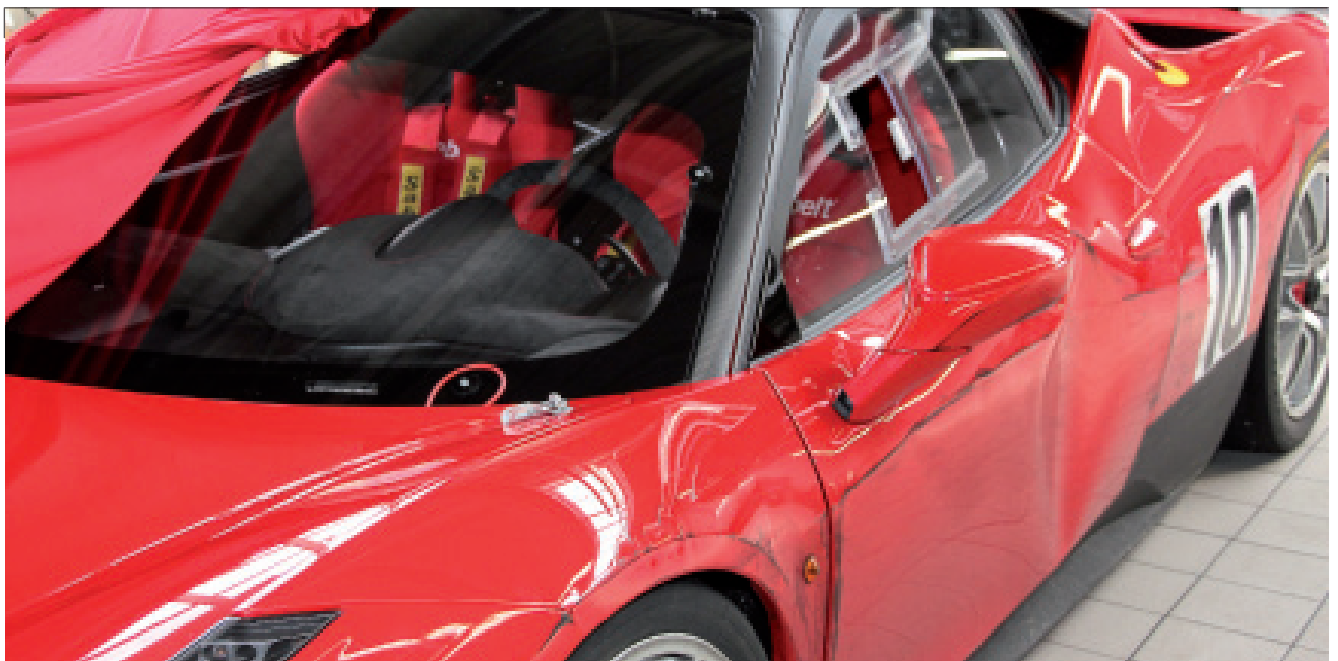
„Reparieren statt tauschen“ heißt die Devise bei Werkstätten, die mit dem Miracle System arbeiten. Selbst bei einem so heiklen Fall wie diesem Ferrari.

Der Schaden am Heck des Ferrari 458 Challenge und entlang der gesamten linken Seitenwand des roten Renners wurde auf einen hohen fünfstelligen Euro-Betrag beziffert, wobei die notwendigen Teile sicher den Löwenanteil ausgemacht hätten. Angesichts der hohen Teile-Kosten und langen Lieferzeiten wurde der Unfallschaden zu Beginn erst einmal begutachtet, um zu prüfen, ob eine Reparatur überhaupt aus technischer Sicht machbar ist. Der Schadensbereich war glücklicherwei-

se frei von Rissen, scharfen Knicken und Löchern, so dass von Seiten des Besitzers nichts gegen eine deutlich günstigere Reparatur des Schadens einzuwenden war.

Die Deformation auf den flächigen Schadensbereichen konnte mit den stark haftenden Miracle-Klebepads in relativ kurzer Zeit um etwa 90 Prozent reduziert werden. Im Anschluss daran wurden Aluminium-Bits aufgeschweißt, um mit den Miracle-Zugwerkzeugen die restlichen Verformungen zu eliminieren. Im Bereich der Formkante auf der Türe zeigte sich der massive Vorteil der einzigartigen Bit-Technologie gegenüber den üblichen Bolzenschweißgeräten deutlich. Nur mit den Miracle-Bits ist es nämlich möglich, auch Kanten wieder einwandfrei zu stellen.

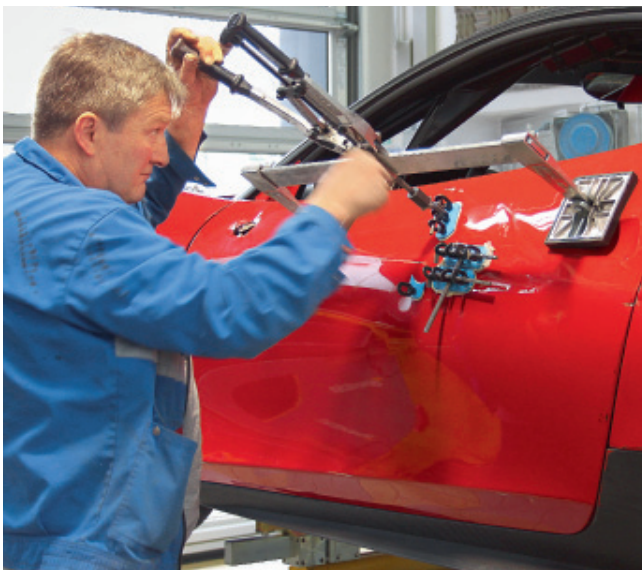
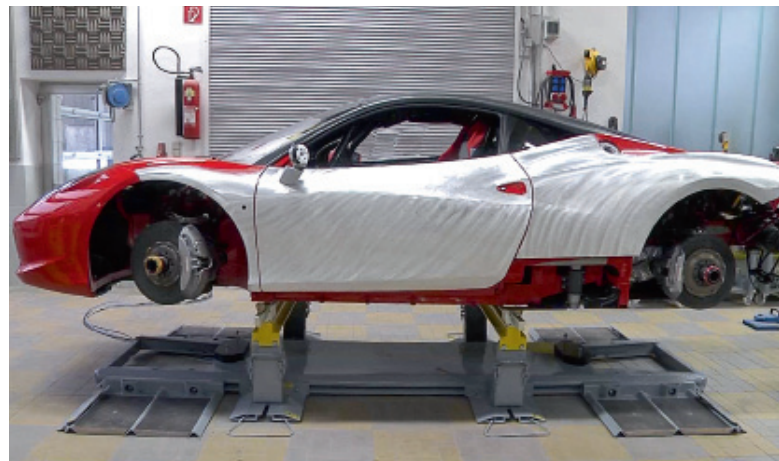
Das Reparaturergebnis zeigt, dass selbst als irreparabel eingestufte Schäden mit dem Miracle AluRepair-System und dem entsprechenden Know-how handwerklich perfekt und wirtschaftlich instandgesetzt werden können.
