KLEBEN UND AUSBEULEN

# Gnadenlos unterschätzt

Den Begriff „Klebtechnik“ assoziieren die meisten Karosserie-Instandsetzer und Branchenkenner mit der lackschadenfreien Ausbeultechnik oder mit Karosserie-Strukturkleber. Ein Fehler, denn gerade bei größeren Schäden summieren sich die Vorteile.

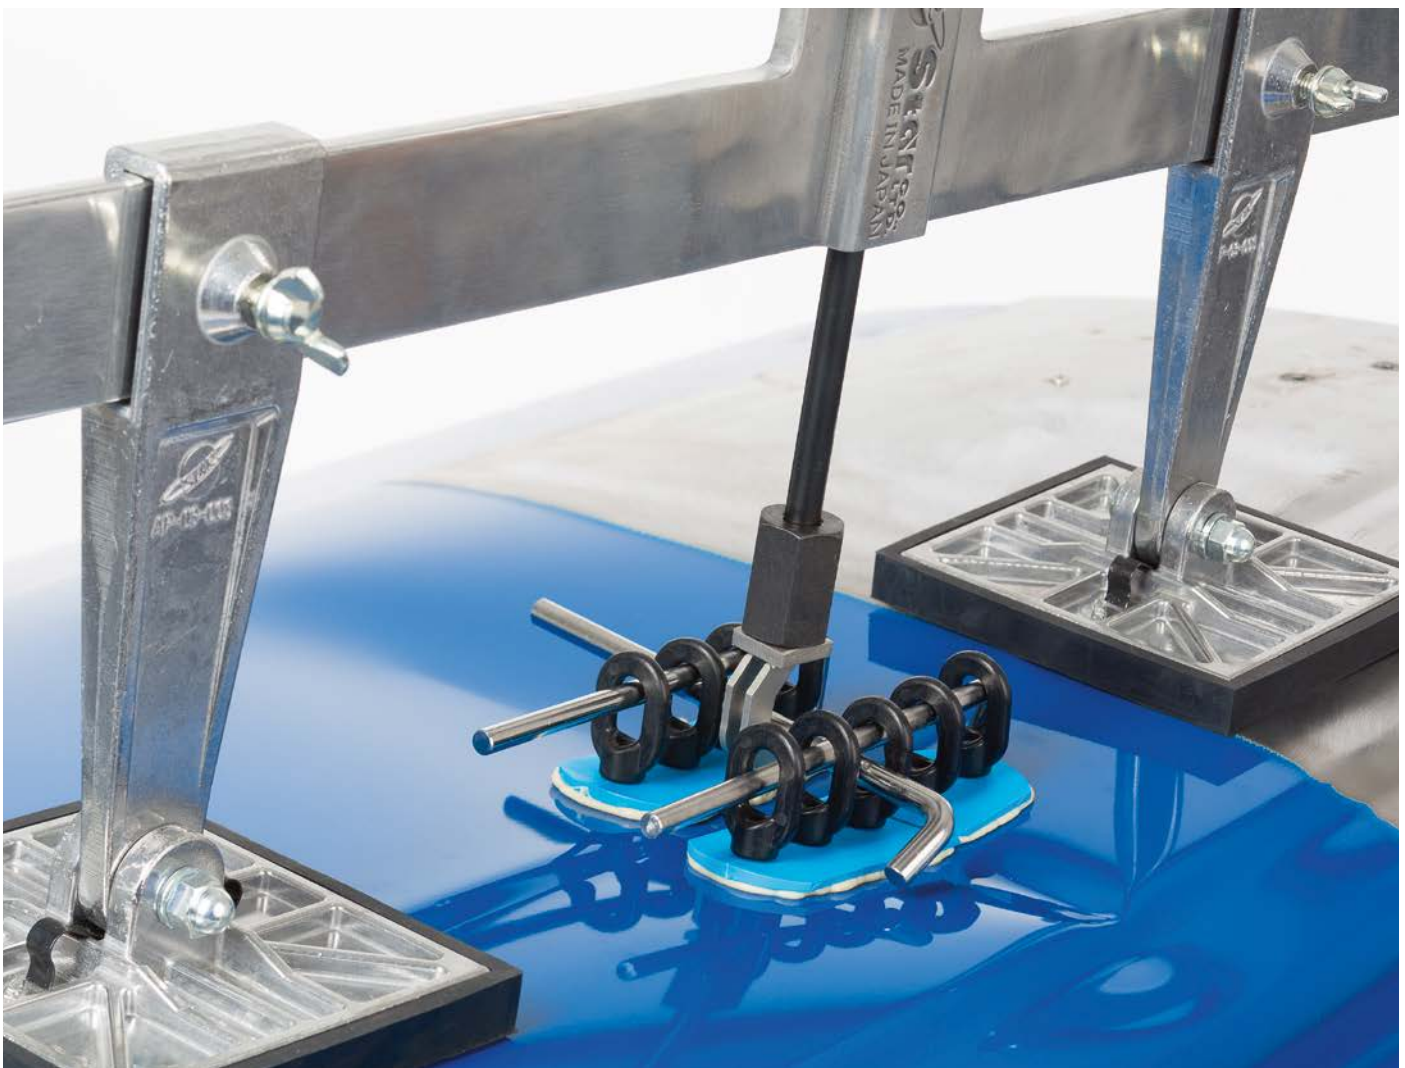
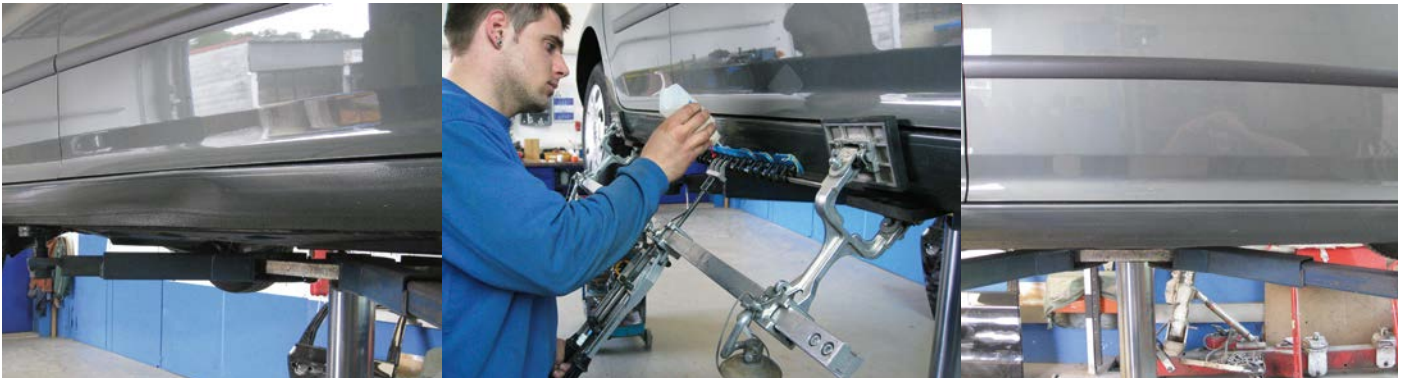
**Typischer Schwellerschaden: Mit Hilfe von aufgeklebten Pads und der Miracle-Technik in diesem Fall sogar komplett ohne nachträgliche Steinschutz-Strukturanpassung und Lackierung rückgeformt.**

Logisch: Die Kraft, die mit einem Zug-/ Gleithammer aufgebracht werden kann, reicht bei weitem nicht aus, um großflächige Dellen zu entfernen. Um Stahlblech oder gar Aluminium zum Nachgeben zu bewegen, braucht es bis zu zwei Tonnen an sanft dosierter Kraft. Außerdem müssen die eigens entwickelten, großflächigen Klebepads unter hohen Zug- und Druckkräften perfekt am Lack haften, sollen sich aber auch schnell wieder entfernen lassen. Zudem musste für die Zugpads eine optimale Kunststoffmischung gefunden werden. Denn ist das Material zu weich, dann reißen und verbiegen sich die Pads, bei zu hartem Kunststoff brechen sie aber sehr schnell.

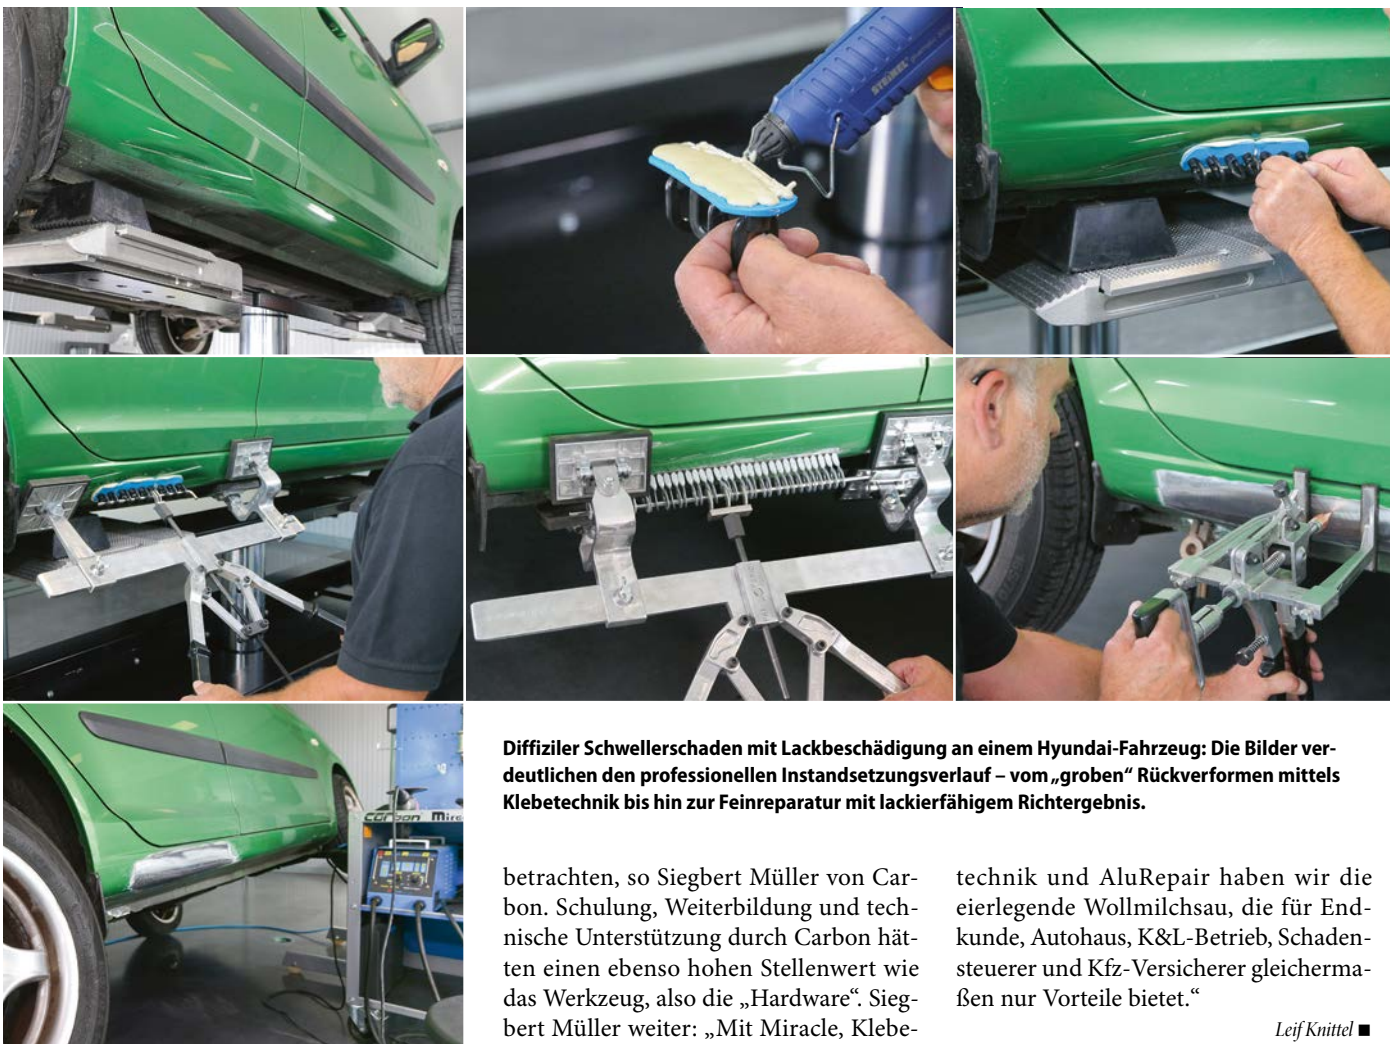
**Diffiziler Schwellerschaden mit Lackbeschädigung an einem Hyundai-Fahrzeug: Die Bilder verdeutlichen den professionellen Instandsetzungsverlauf – vom „groben“ Rückverformen mittels Klebtechnik bis hin zur Feinreparatur mit lackierfähigem Richtergebiss.**
