Smart Repair und mehr

Die carbon GmbH hat sich auf effiziente Karosserie-Außenhautreparatur spezialisiert

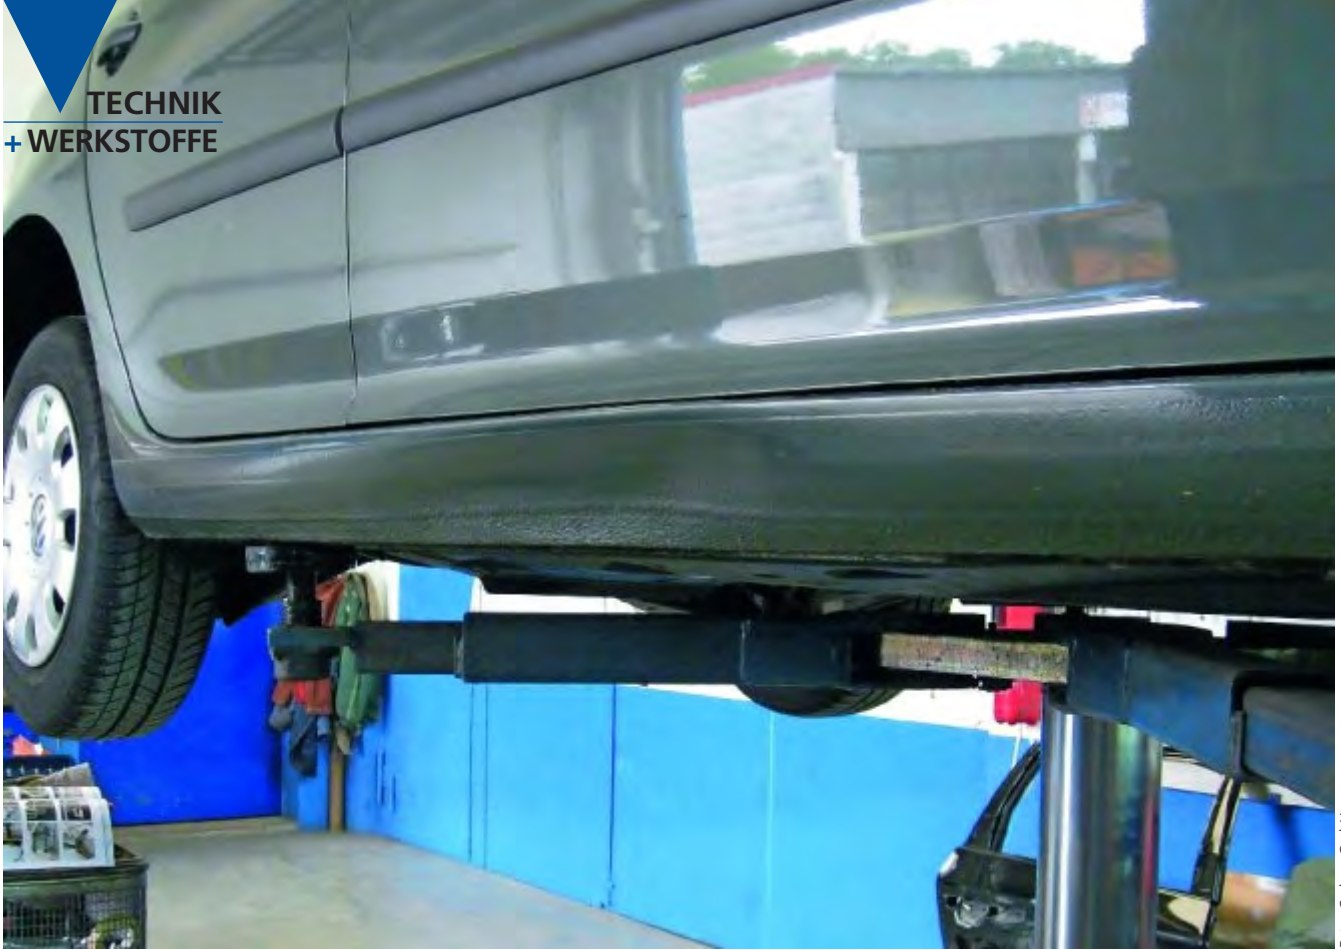
Der Schweller dieses Golf V wird üblicherweise repariert, indem das beschädigte Stück herausgetrennt und ein neues eingeschweißt wird.

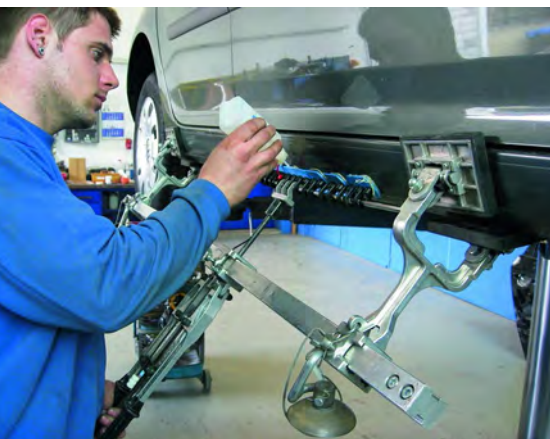
Mit der Miracle-Klebertechnik ist eine Reparatur mit erheblich weniger Aufwand möglich.

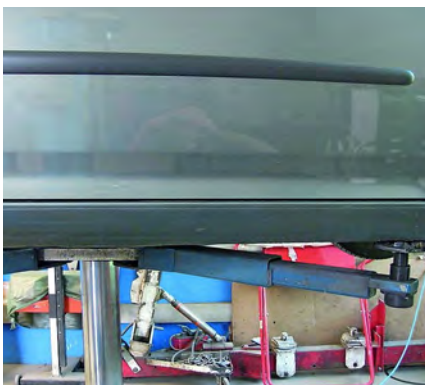
Der Schweller wurde in zwei Reparaturschritten wiederhergestellt. Vorteil dabei: Der werksseitige Korrosionsschutz bleibt erhalten.
