INSTANDSETZEN ODER TAUSCHEN

Der direkte Vergleich – in vier Wochen live in Potsdam!

Zwei neue VW Golf VII mit identischem Seitenwandschaden werden auf dem AUTOHAUS-Schadenforum instand gesetzt werden. Der eine mit Austausch der Seitenwand, der andere mit der Miracle-Reparaturtechnik. Eine Lehrstunde zu Kosten und Wirtschaftlichkeit.

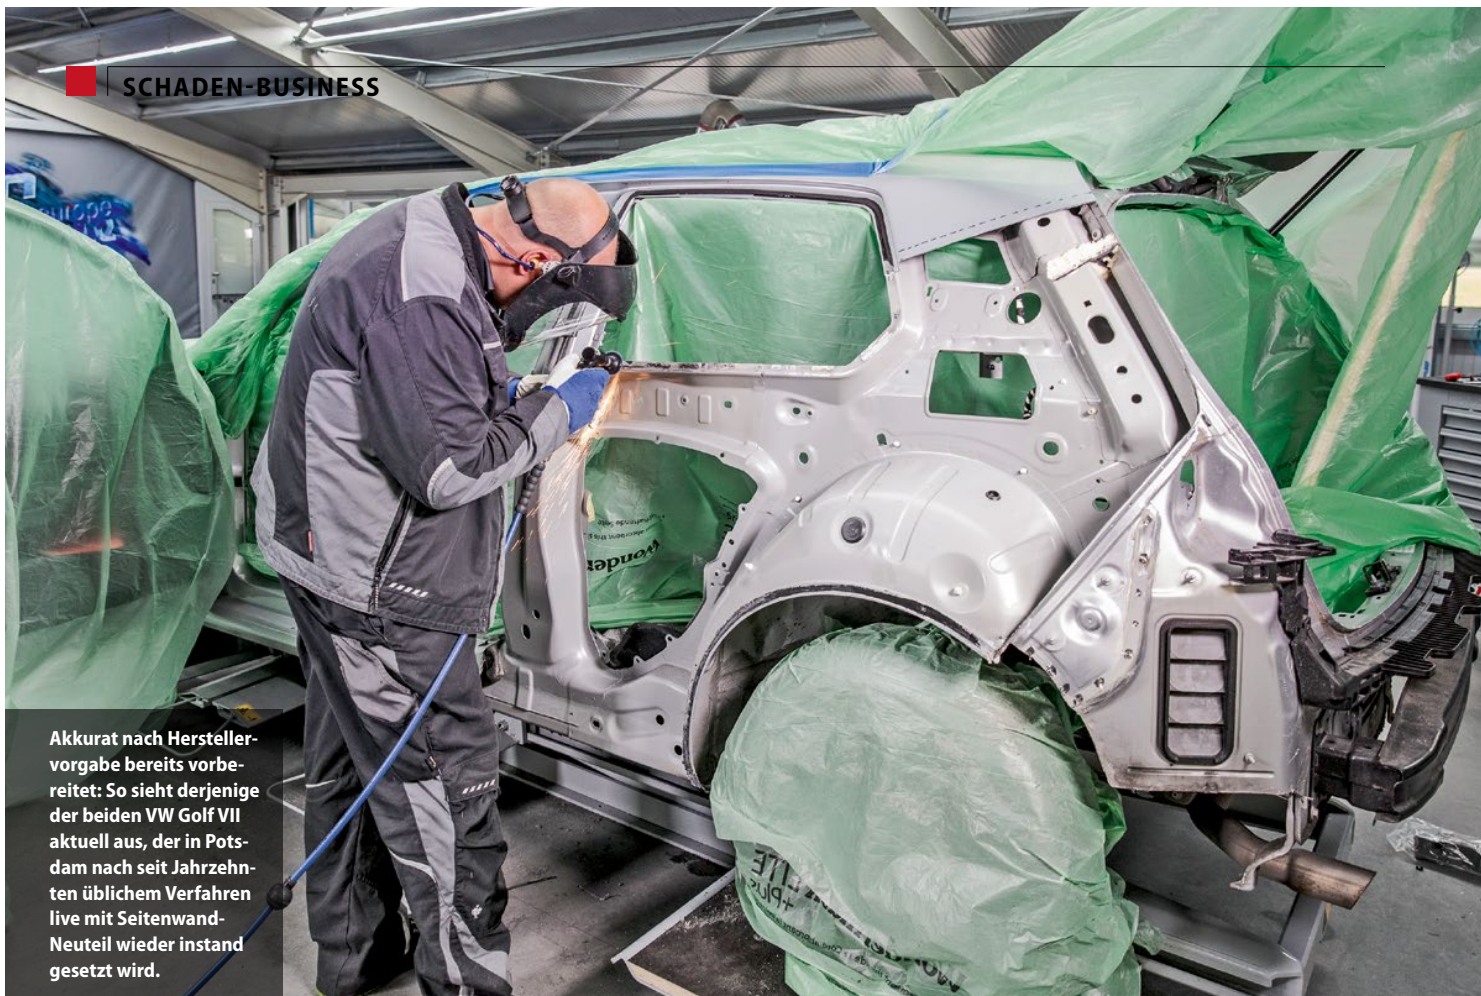
Akkurat nach Hersteller-vorgabe bereits vorbe-reitet: So sieht derjenige der beiden VW Golf VII aktuell aus, der in Pots-dam nach seit Jahrzeh-nen üblichem Verfahren live mit Seitenwand-Neuteil wieder instand gesetzt wird.

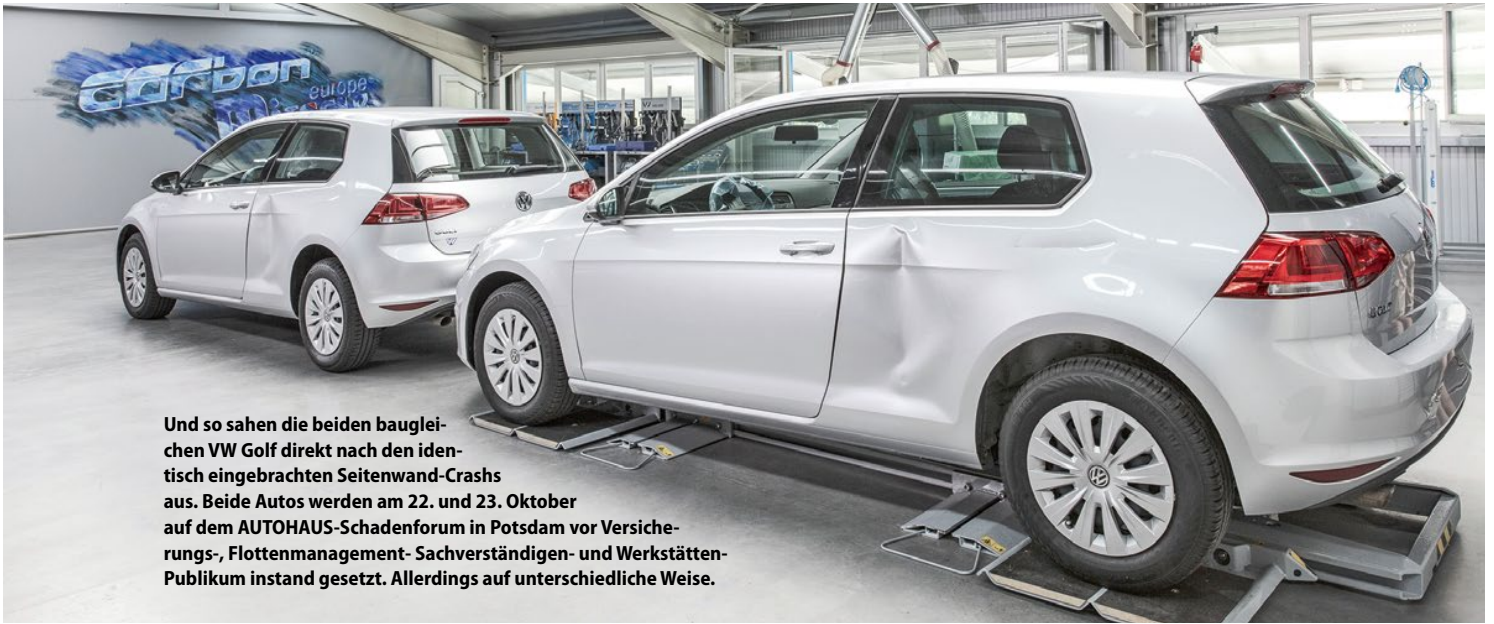
Und so sahen die beiden baugleichen VW Golf direkt nach den identisch eingebrachten Seitenwand-Crashes aus. Beide Autos werden am 22. und 23. Oktober auf dem AUTOHAUS-Schadenforum in Potsdam vor Versicherungs-, Flottenmanagement- Sachverständigen- und Werkstätten-Publikum instand gesetzt. Allerdings auf unterschiedliche Weise.

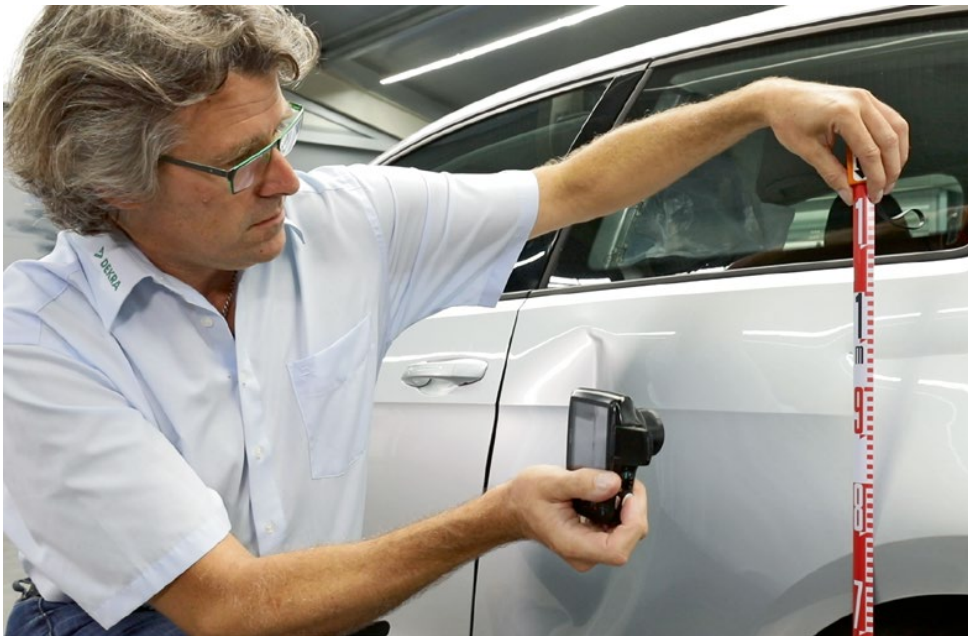
Die Intrusionen sind tiefgreifend und diffizil. Je nach Reparaturverfahren werden auch die Kosten stark voneinander abweichen.

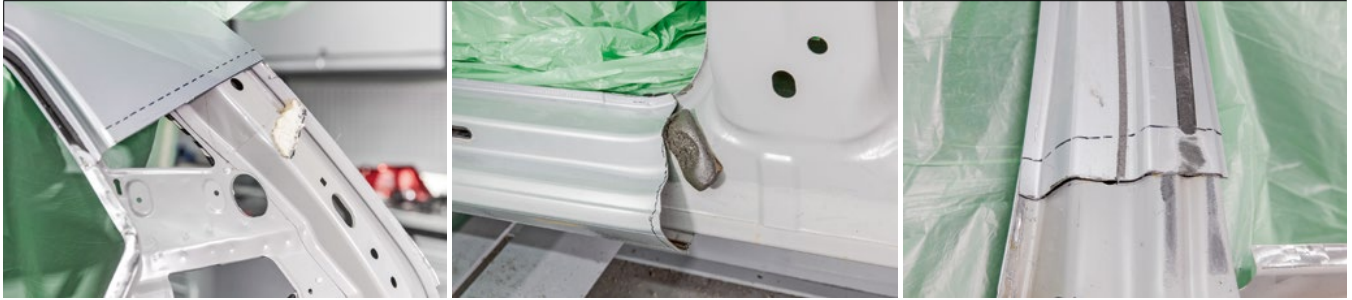
Die drei werkseitig vorgegebenen Trennschnitte an der B- und C-Säule sowie am hinteren Schwellerbereich wurden von Ralf Rathmann korrekt ausgeführt.

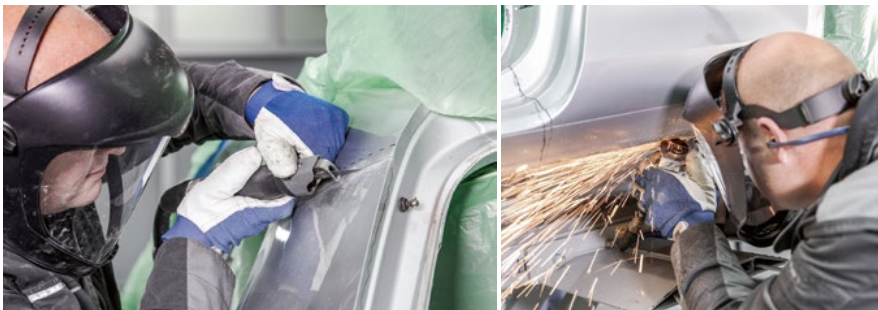
Vom Hersteller vorgegebener Trennschnitt an der C-Säule Auftrennen des hinteren Schwellerfalzes

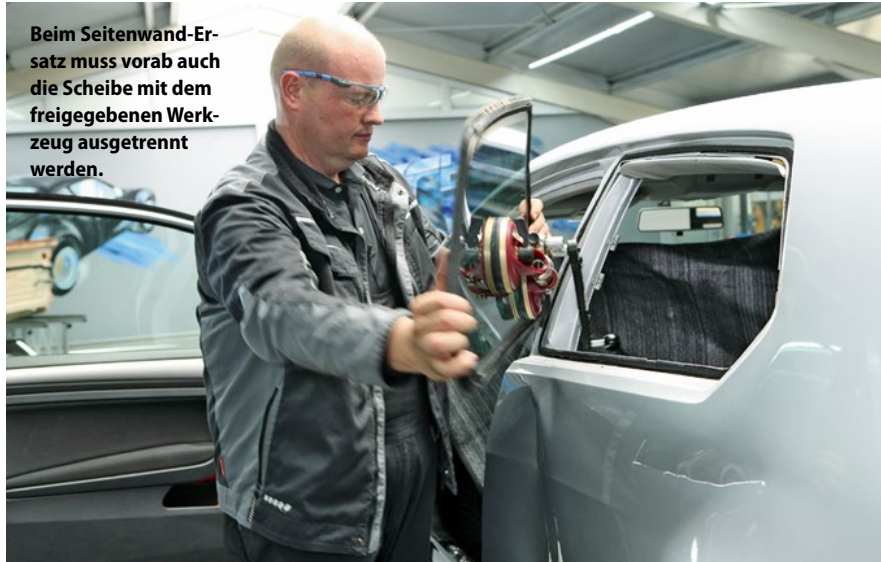
Beim Seitenwand-Ersatz muss vorab auch die Scheibe mit dem freigegebenen Werkzeug ausgetrennt werden.

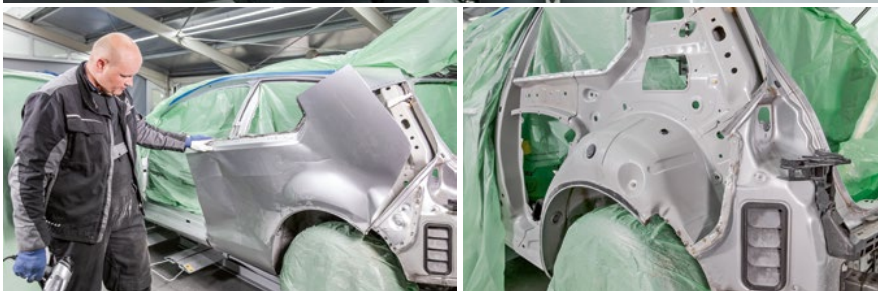
Mit dem Entfernen der Seitenwand ist der erste Reparaturabschnitt geschafft. Wie es jetzt weitergeht, gibt's in vier Wochen live in Potsdam in der eigens dafür aufgebauten Reparaturhalle zu sehen.
